CARSO - LABORATOIRE SANTÉ ENVIRONNEMENT HYGIÈNE DE LYON

Rapport d'analyse Page 1 / 2

MAIRIE DE PORT LA NOUVELLE

11BEM ANALYSE (BEM) BAINNADE EN MER (ARS11-2020)

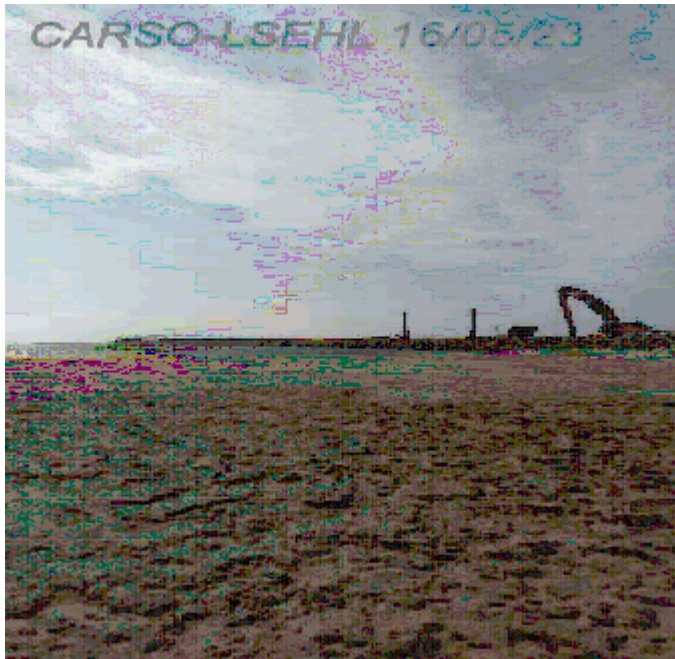
PHOTO DU PRELEVEMENT

Identification dossier :	LSE23-71291	Référence contrat :	LSEC23-3103
Identification échantillon :	LSE2305-46666-1		
Nature:	Eau de baignade en mer		
Origine :	PORT LA NOUVELLE POINT 1 - PLAGES LA VIEILLE NOUVELLE		
Dept et commune :	11 PORT LA NOUVELLE		
Prélèvement :	Prélevé le 16/05/2023 de 10h09 à 10h09 Réception au laboratoire le 16/05/2023 Prélevé et mesuré sur le terrain par CARSO LSEHL / Pochan Lionel Prélèvement accrédité selon FD T90-521 Flaconnage CARSO-LSEHL

Paramètres analytiques	Résultats	Unités	Méthodes	Normes	LQ	Limites de qualité	Références de qualité
Observations sur le terrain							
Nébulosité	11BEM	PEU NUAGEUX	-	Observation visuelle			6.1
Déchets dans l'eau	11BEM	ABSENCE	-	Description			6.1
Présence d'animaux	11BEM	ABSENCE	-	Description			6.1
Irisations sur l'eau (huiles minérales)	11BEM	NON	-	Observation visuelle			6.1
Changement anormal de coloration de l'eau	11BEM	NON	-	Observation visuelle			6.1
Déchets sur la plage	11BEM	NON	-	Observation visuelle			6.1
Etat du plan d'eau	11BEM	PEU AGITE	-	Observation visuelle			6.1
Force du vent (Beaufort)	11BEM	N.M.	bf	Anémométrie			6.1
Direction du vent	11BEM	N.O.	-	Observation visuelle			6.1
Fréquentation lors du prélèvement	11BEM	NULLE	-	Observation visuelle			6.1
Affichage sur site	11BEM	NON	-	Observation visuelle			6.1
Affichage des profils baignades	11BEM	PRESENCE	-	Observation visuelle			6.1
Mesures sur le terrain

Paramètres analytiques		Résultats	Unités	Méthodes	Normes	LQ	Limites de qualité	Références de qualité	
Température de l'eau	11BEM	14.6	°C	Méthode à la sonde	Méthode interne M_EZ008 v3	0			6.1
Température de l'air extérieur	11BEM	14.7	°C	Méthode à la sonde	Méthode interne	-10			6.1
Analyses microbiologiques									
Escherichia coli (eau de baignade) (*)	11BEM	<15	NPP/100 ml	Microplaques, incubation à 44°C, détermin. du NPP	NF EN ISO 9308-3	15		1000	6.1
Entérocoques intestinaux (eau de baignade) (*)	11BEM	<15	NPP/100 ml	Microplaques, incubation à 44°C, détermin. du NPP	NF EN ISO 7899-1	15		370	6.1

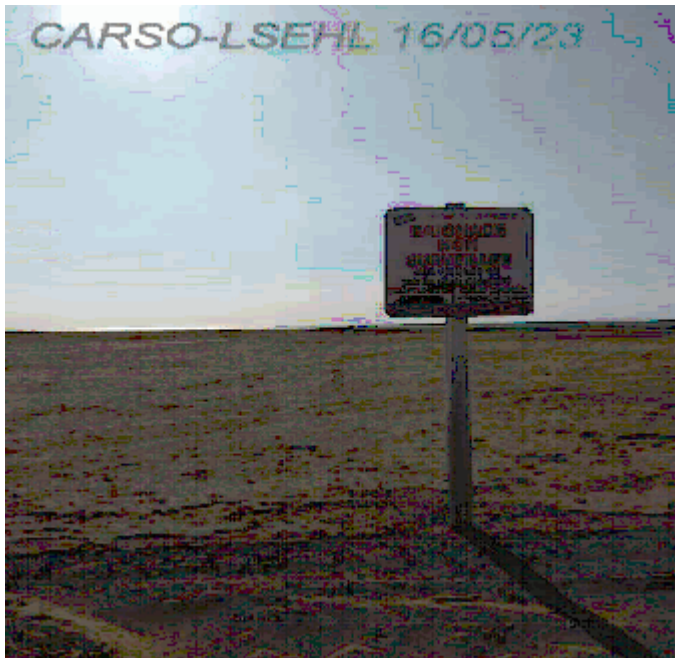
PHOTO DU PRELEVEMENT

Identification dossier :	LSE23-71291	Référence contrat :	LSEC23-3103
Identification échantillon :	LSE2305-46668-1		
Nature:	Eau de baignade en mer		
Origine :	PORT LA NOUVELLE POINT 3 - PLAGE DES MONTILLES		
Dept et commune :	11 PORT LA NOUVELLE		
Coordonnées GPS du point (x,y)	X : 43,0026196500	Y : 3,0555091100	
Prélèvement :	Prélevé le 16/05/2023 de 09h31 à 09h31 Réception au laboratoire le 16/05/2023 Prélevé et mesuré sur le terrain par CARSO LSEHL / Pochan Lionel Prélèvement accrédité selon FD T90-521 Flaconnage CARSO-LSEHL

Paramètres analytiques	Résultats	Unités	Méthodes	Normes	LQ	Limites de qualité	Références de qualité
Observations sur le terrain							
Nébulosité	11BEM	PEU NUAGEUX	-	Observation visuelle			6.1
Déchets dans l'eau	11BEM	ABSENCE	-	Description			6.1
Présence d'animaux	11BEM	ABSENCE	-	Description			6.1
Irisations sur l'eau (huiles minérales)	11BEM	NON	-	Observation visuelle			6.1
Changement anormal de coloration de l'eau	11BEM	NON	-	Observation visuelle			6.1
Déchets sur la plage	11BEM	NON	-	Observation visuelle			6.1
Etat du plan d'eau	11BEM	CALME	-	Observation visuelle			6.1
Force du vent (Beaufort)	11BEM	N.M.	bf	Anémométrie			6.1
Direction du vent	11BEM	N.O.	-	Observation visuelle			6.1
Fréquentation lors du prélèvement	11BEM	NULLE	-	Observation visuelle			6.1
Affichage sur site	11BEM	NON	-	Observation visuelle			6.1
Affichage des profils baignades	11BEM	PRESENCE	-	Observation visuelle			6.1

Paramètres analytiques	Résultats	Unités	Méthodes	Normes	LQ	Limites de qualité	Références de qualité
Mesures sur le terrain							
Température de l'eau	11BEM	14.0	°C	Méthode à la sonde	Méthode interne M_EZ008 v3	0	6.1
Température de l'air extérieur	11BEM	15.8	°C	Méthode à la sonde	Méthode interne	-10	6.1
Analyses microbiologiques							
Escherichia coli (eau de baignade) (*)	11BEM	<15	NPP/100 ml	Microplaques, incubation à 44°C, détermin. du NPP	NF EN ISO 9308-3	15	1000 6.1
Entérocoques intestinaux (eau de baignade) (*)	11BEM	<15	NPP/100 ml	Microplaques, incubation à 44°C, détermin. du NPP	NF EN ISO 7899-1	15	370 6.1
