PLAGE DES MONTILLES - PORT-LA NOUVELLE

Profil de vulnérabilité des eaux de baignade :

PLAGE DES MONTILLES

Version 30 avril 2024

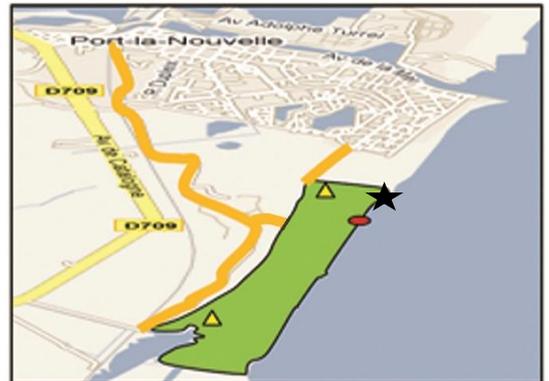
SCHEMA DE LA PLAGE

- Plage des montilles
- Poste de secours n°4
- Accès principaux
- Zones d'affichage
- Point de prélèvement contrôle ARS

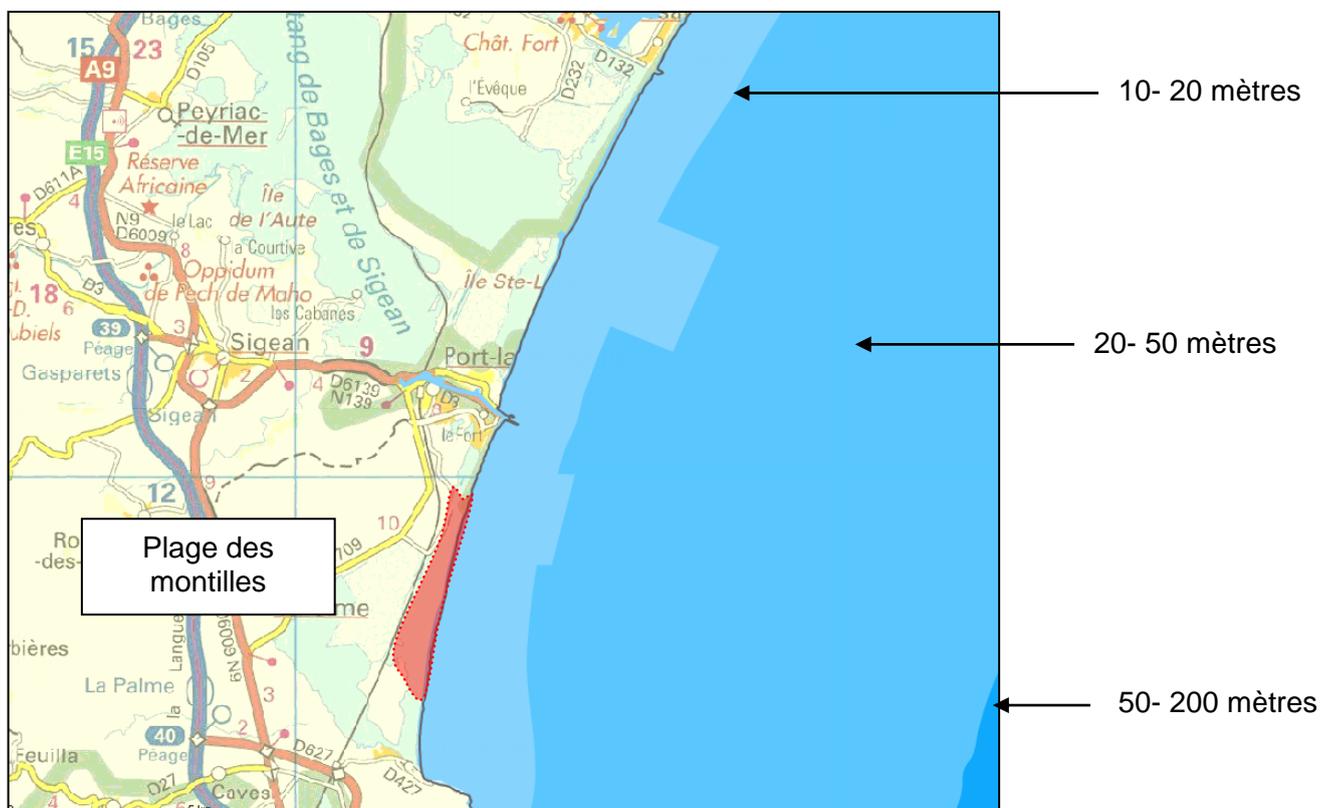
La bathymétrie (profondeur des mers et océans) est représentée sur la cartographie ci après ; La pente constatée sur site est de 1%.

La zone de baignade bénéficie d'une faible déclivité. L'été, le baigneur peut ainsi profiter d'une eau peu profonde, le niveau d'eau avoisinant en moyenne 1 mètre jusqu'à une centaine de mètres vers le large.

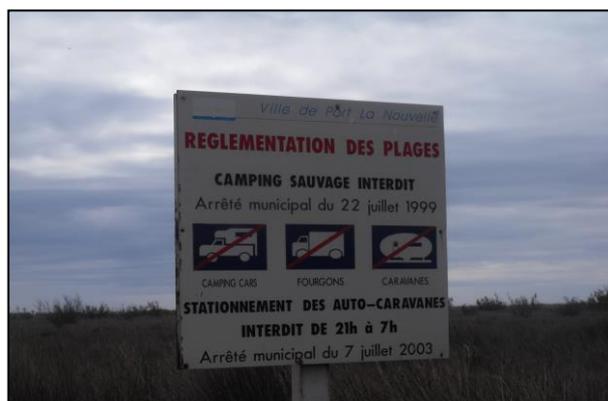
Le stationnement des camping-cars est interdit tous les jours de 21h à 07h (arrêté municipal du 10 juillet 2003). Une signalisation adéquate a été mise en place aux différents accès de la plage par les services municipaux.

Panneau d'interdiction de stationnement

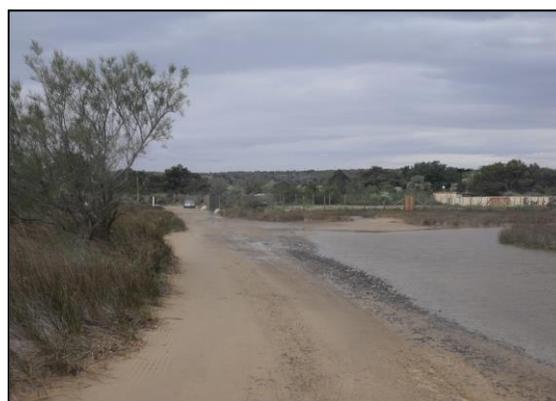
Voie d'accès à la plage

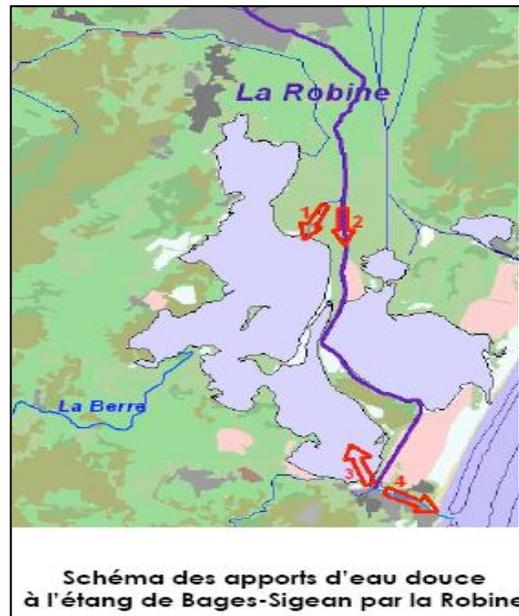
Au niveau de l'écluse de Mandirac, une partie des eaux de la Robine transite par le Canélou (1) et approvisionne l'étang de Bages-Sigean dans sa partie nord. Le reste s'écoule dans le bief aval de la Robine (2) jusqu'à Port La Nouvelle. Les eaux de la Robine peuvent alors «

rentrer » dans l'étang par le sud (3) lorsque le vent marin est dominant, ou bien, par régime de vent du nord, s'exporter vers la mer (4).

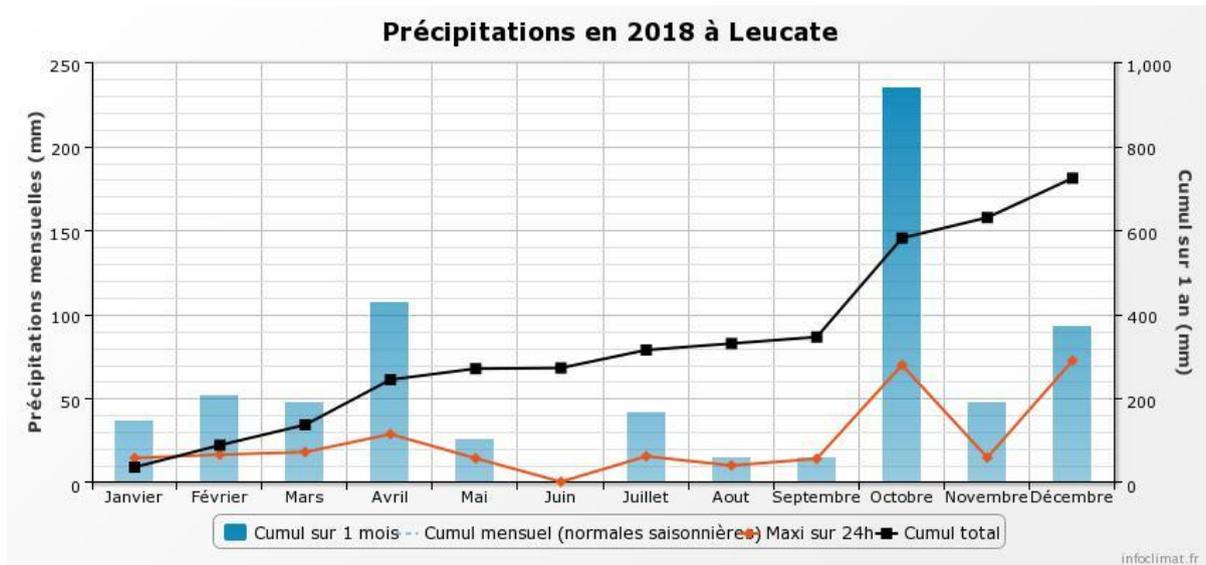
Exemple de l'année 2018 :

Station de Leucate (source : infoclimat.fr)

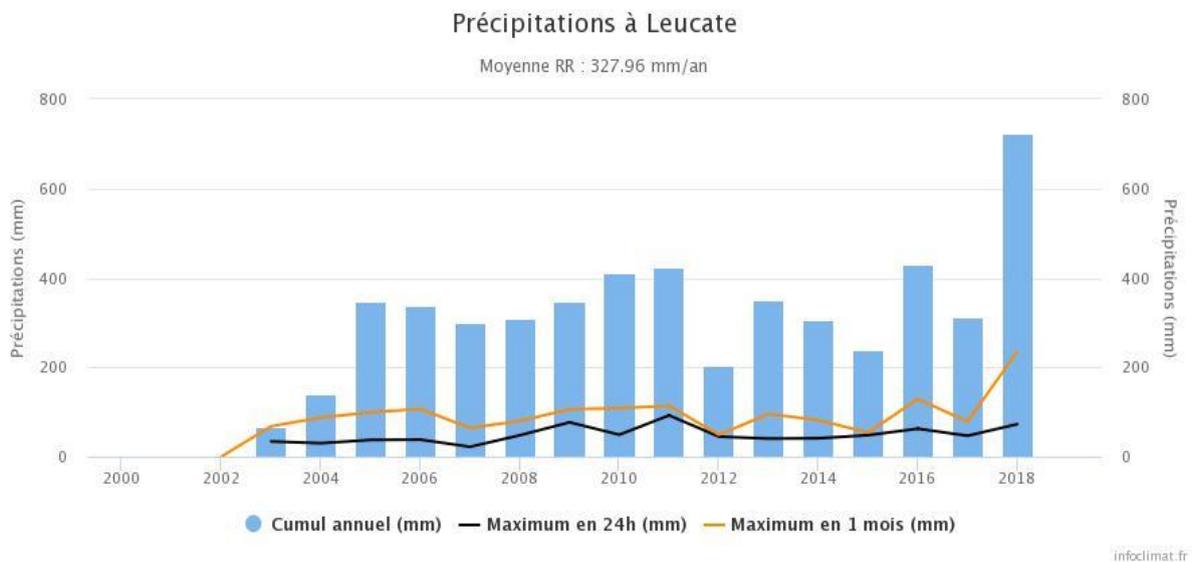
Pluviométrie annuelle observée à Leucate de 2000 à 2018 :

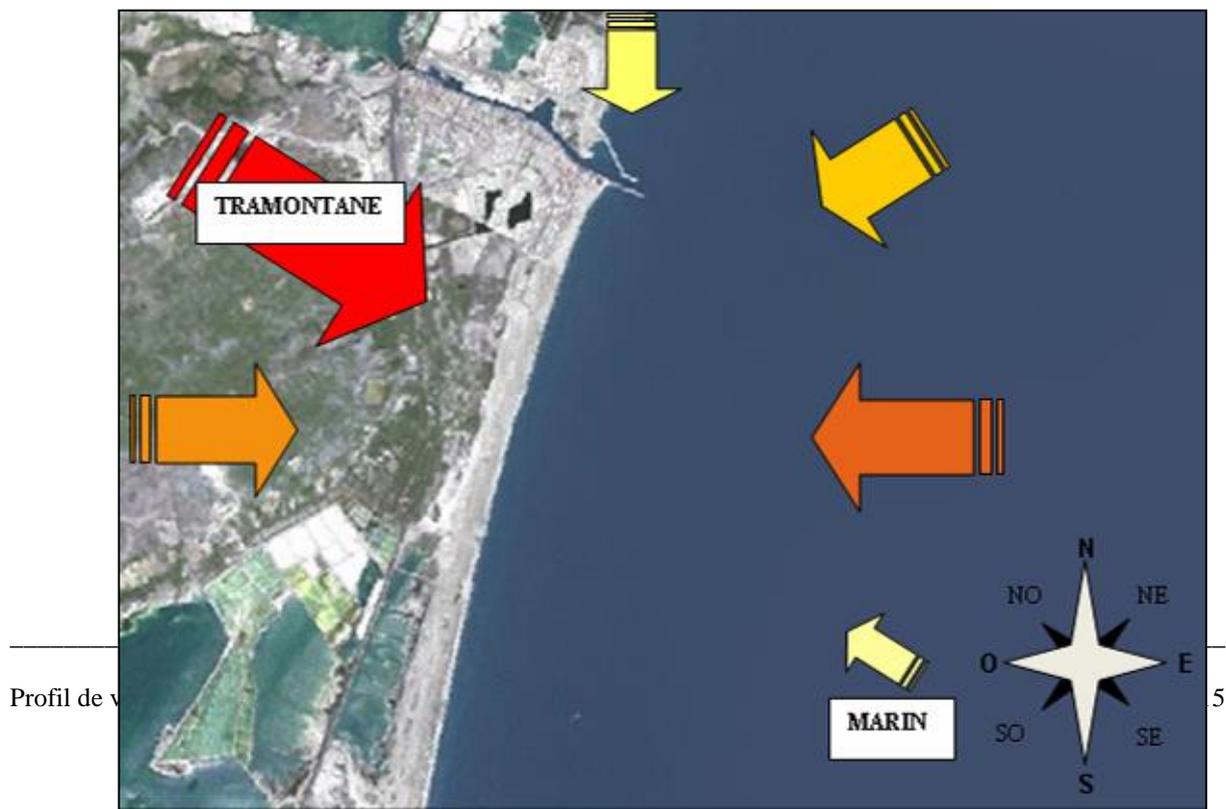
- la tramontane souffle en moyenne dans 45 % des cas,
- le vent de l'est 16 %,
- le vent de l'ouest 14 %,
- le vent du nord 10 %,
- le vent du sud-est souffle dans 8 % des cas.

- La tramontane entraînant les courants du chenal portuaire vers la mer souffle près de 45 % du temps : les pollutions sont éloignées vers le large.

- Le vent marin qui peut rabattre les courants sortants du chenal portuaire sur le rivage et amener les eaux du large souffle moins de 10 % du temps : le risque de pollution sur la plage est faible.

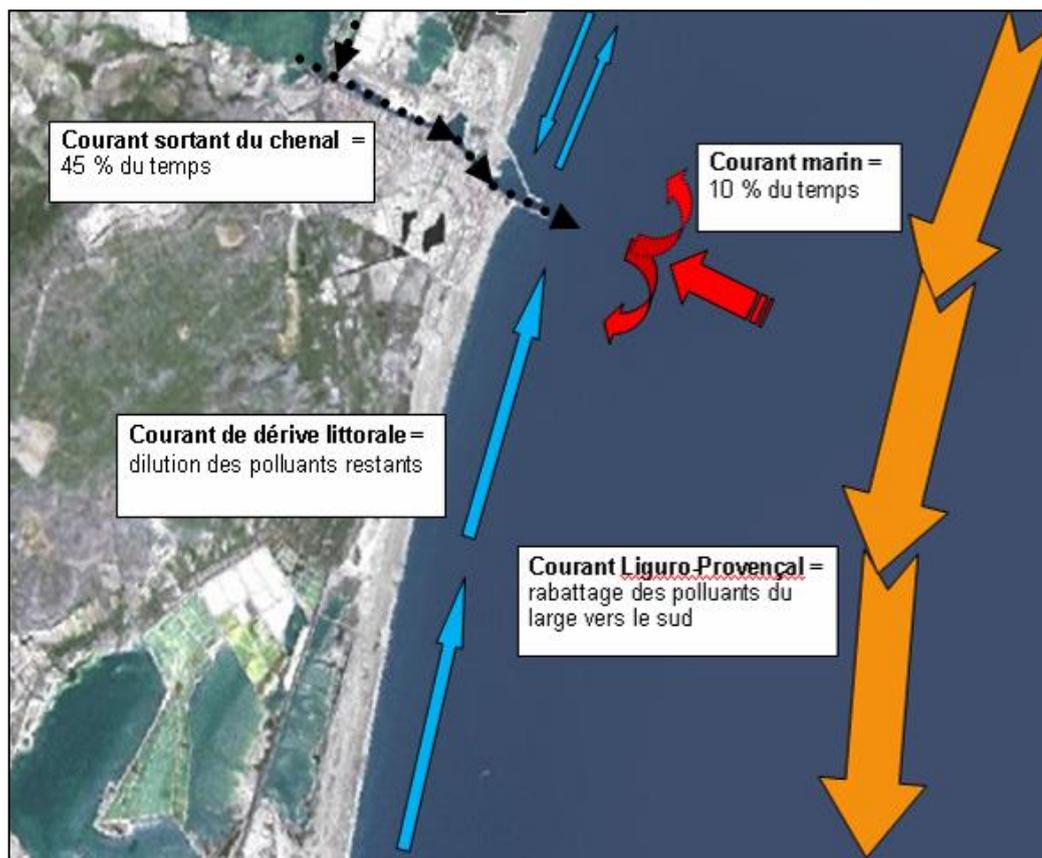
Les grands courants qui se rencontrent sur la zone d'étude sont :

- Le courant liguro-provençal qui diffuse les pollutions du large vers le sud
- Les courants de dérive littorale qui longent le bord des côtes.

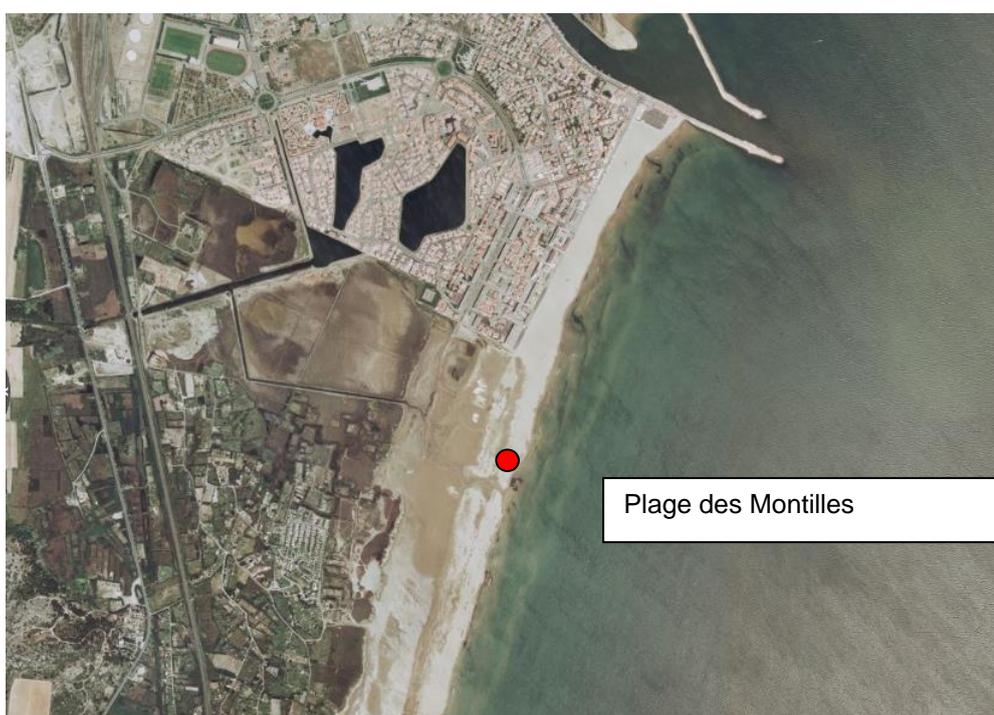
Le point de prélèvement a été défini par l'ARS et reste le même pour toutes les analyses.

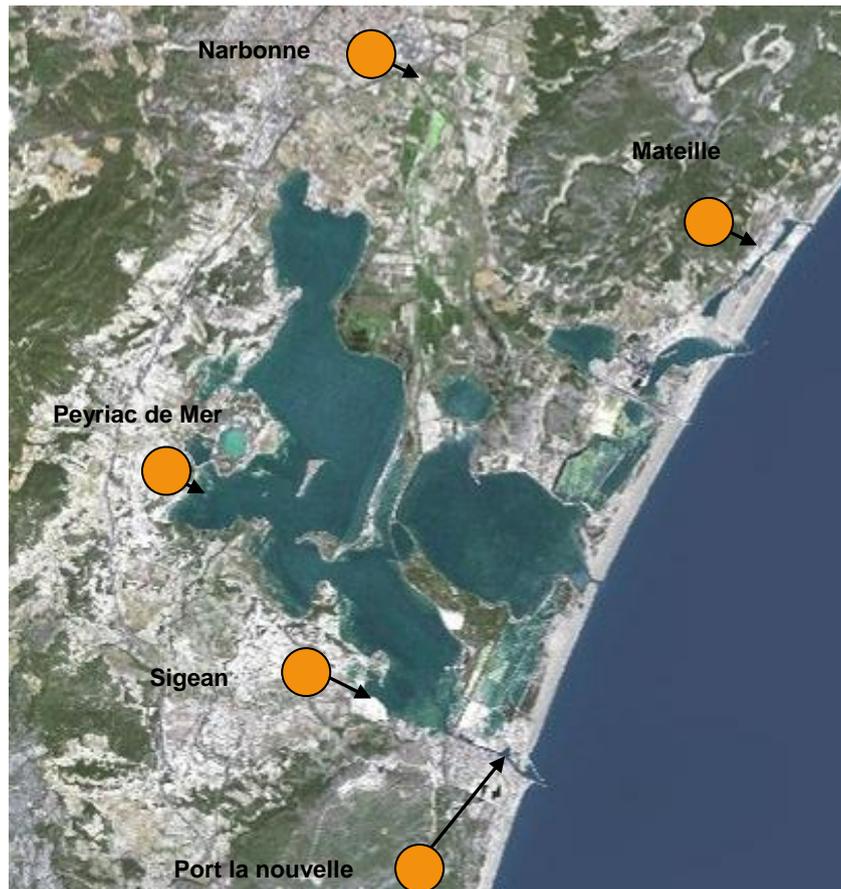
Cinq stations d'épuration situées sur le pourtour de l'étang de Bages-Sigean ont été identifiées. Il s'agit des stations d'épuration suivantes :

Nous constatons que le rejet de station d'épuration le plus proche de notre zone d'étude est celui de la STEP de Port la Nouvelle.

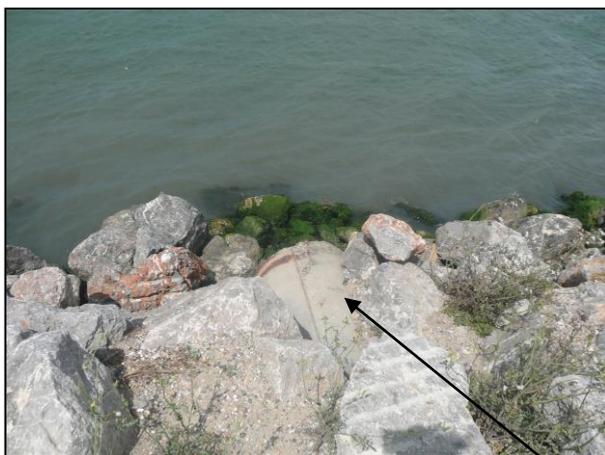
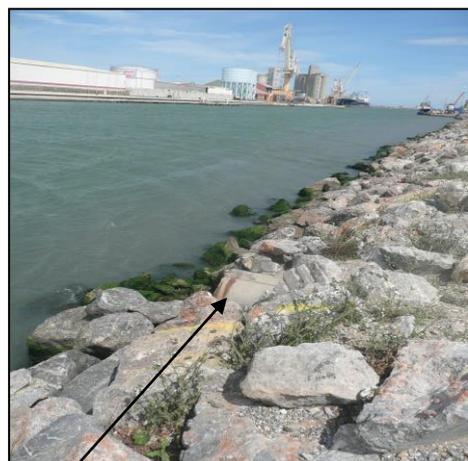
Rejet de la STEP de Port la Nouvelle

- Le rejet de celle-ci s'effectue dans le chenal portuaire à Port la Nouvelle.

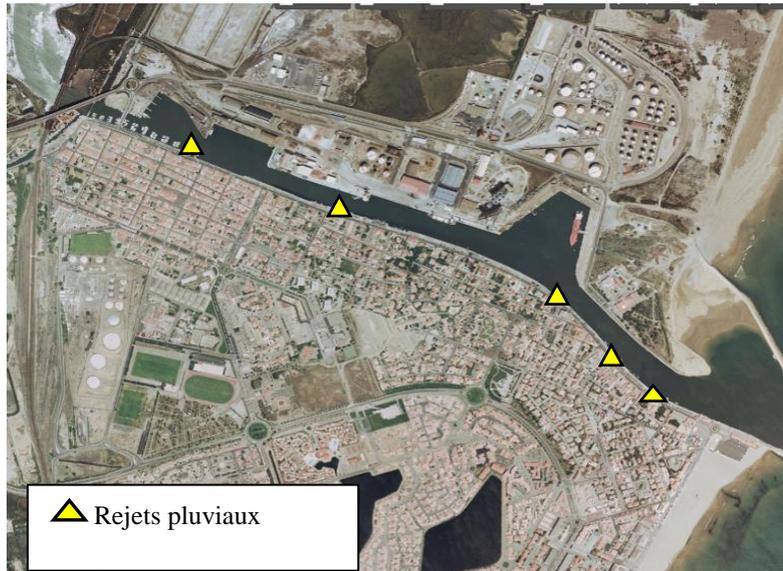
Suite à nos investigations terrain, il en résulte que divers rejets pluviaux s'effectuent directement dans le chenal portuaire comme localisés sur la carte ci-dessous

A la vue des faibles concentrations de ces rejets et de retours d'expérience en la matière lors d'évènements pluvieux, la faiblesse voire l'absence de pluies durant l'été (très faibles quantités potentielles), on a constaté que ces points ne peuvent pas être à l'origine d'une pollution des eaux de baignade.

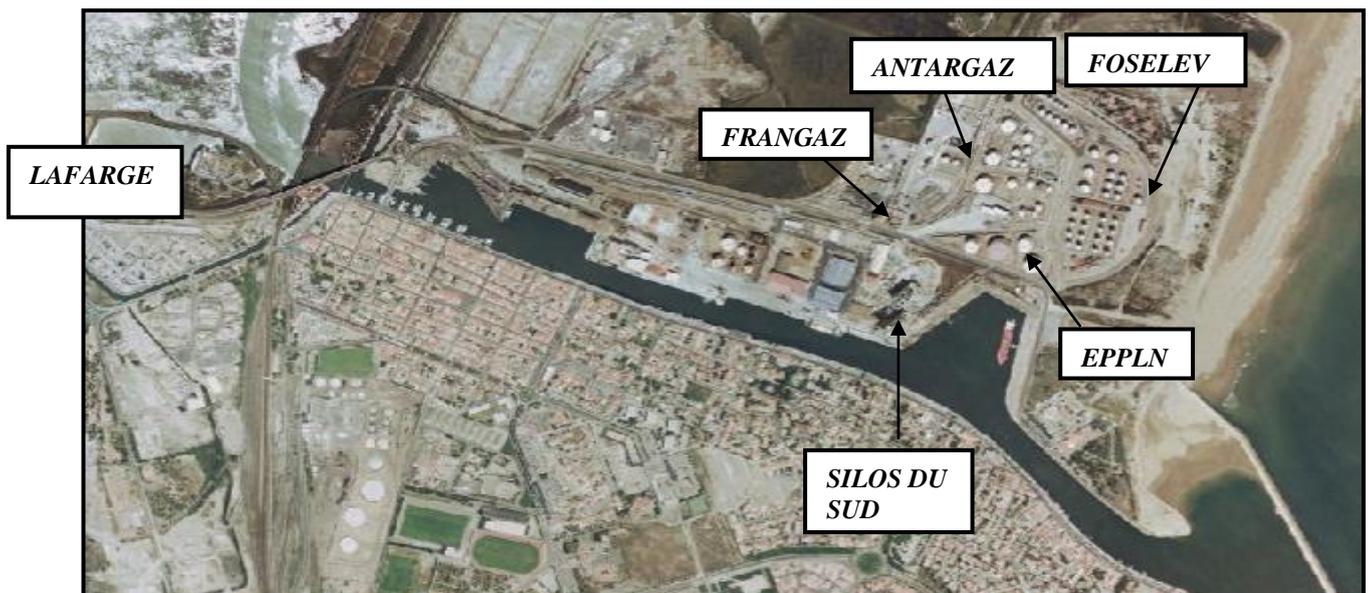
En bord du chenal portuaire il existe plusieurs industries, localisées sur la cartographie ci-dessous.

Sur la plateforme portuaire, il n'y a pas d'ICPE avec un procédé émettant des eaux résiduaires. Seules des pollutions ponctuelles à l'occasion d'accidents (navires) pourraient dégrader la qualité des eaux.

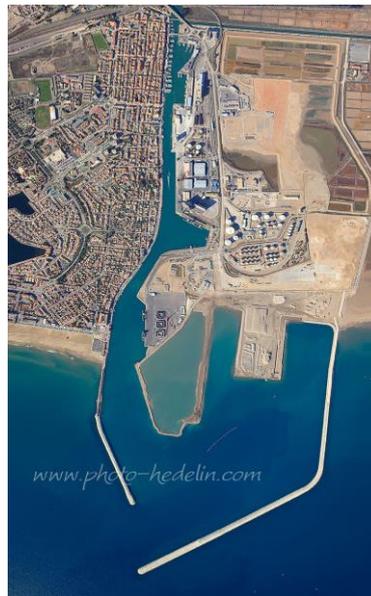
Novembre 2023

Une digue nord de 2100 m a été créée au nord (au droit du parking de la plage de la Vieille Nouvelle) et des terre-pleins et des quais portuaires pour l'amarrage de navires pétroliers et de colis lourds sont aménagés au sud de celle-ci (voir vue virtuelle ci-dessous). La digue sud a été prolongée de 600 m.
